特開平10-229295

山形カシオ株式会社

(54) 【発明の名称】 部品供給装置の載設不良検知装置

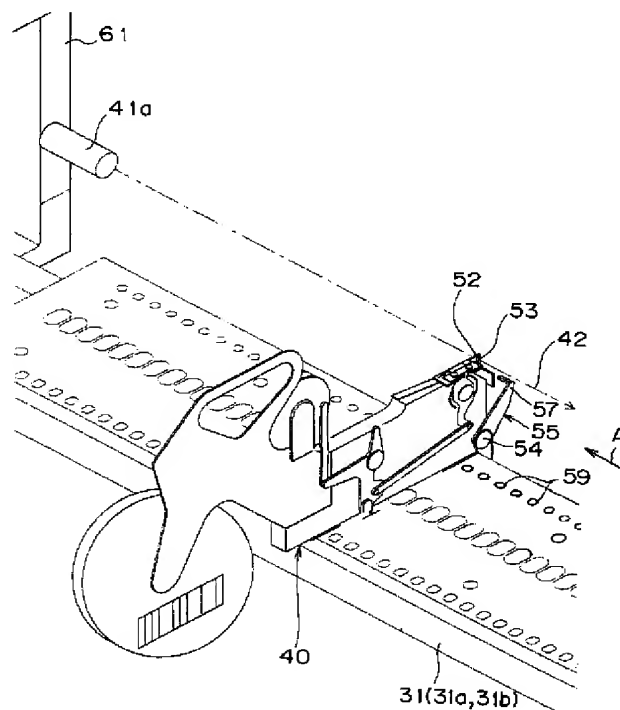
【解決手段】 部品供給装置40が装着台31に正しく載設されると、テープの押え板51と一体な垂直板52に形成されている光透過孔53が所定の位置に定位する。また、クランプレバー55は下端の係合ローラ56が装着台31下面の係合部に正しく係合して、上端部の光路開閉部57が光透過孔53よりも外側の位置に回動し、光透過孔53を通過する光学センサ41の発光部41aからの光ビーム42の光路を開放する。受光部41bからは載設状態可を示す信号が出力される。部品供給装置本体に浮きがある又はテープ押え部材に浮きがある場合は光透過孔53の位置がずれ、垂直板52が光路42を遮断する。浮きがなくてもクランプレバー55のロックが不良であると、光路開閉部57が光路42を遮断する。
